## Aktualizace střídače hybrid G4 na firmware v 1.23 / 1.24

Z důvodu optimalizace, správné funkce a rozšíření vlastností střídače pro Českou republiku doporučujeme ihned po instalaci provést aktualizaci firmwaru střídače na verzi 1.23 / 1.24 dle pokynů níže:

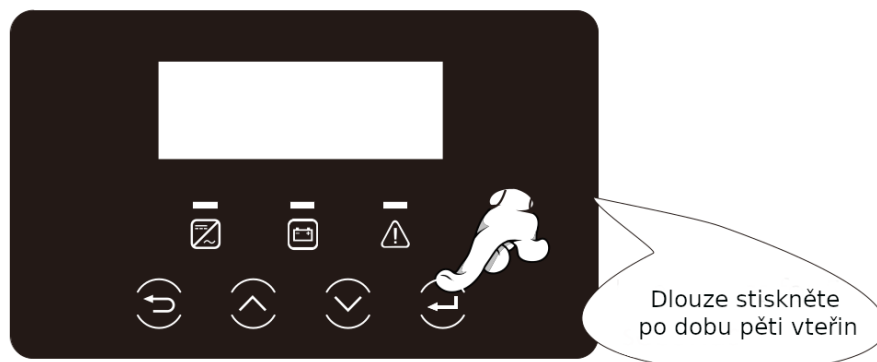
**Krok 1:** uložte aktualizací soubory obsahující aktuální firmware na flash disk a stiskněte na měniči po dobu pěti vteřin tlačítko **ENTER**, aby měnič přešel do režimu OFF.

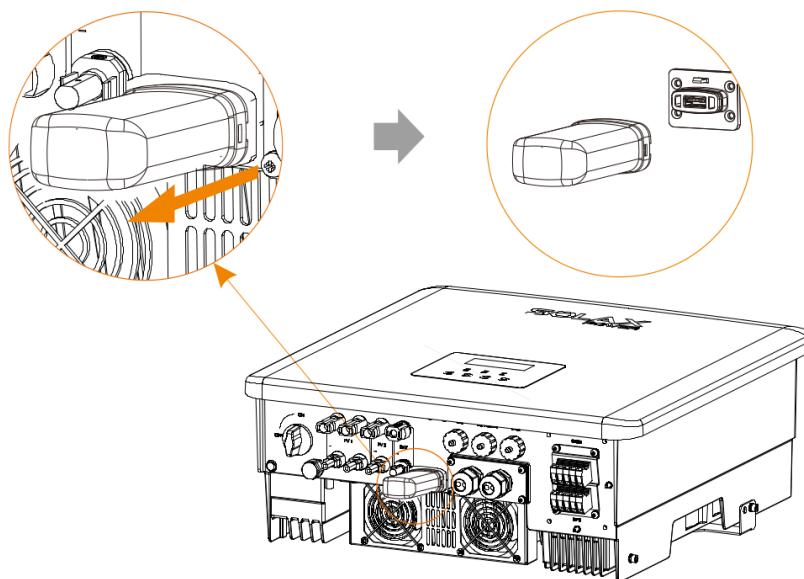
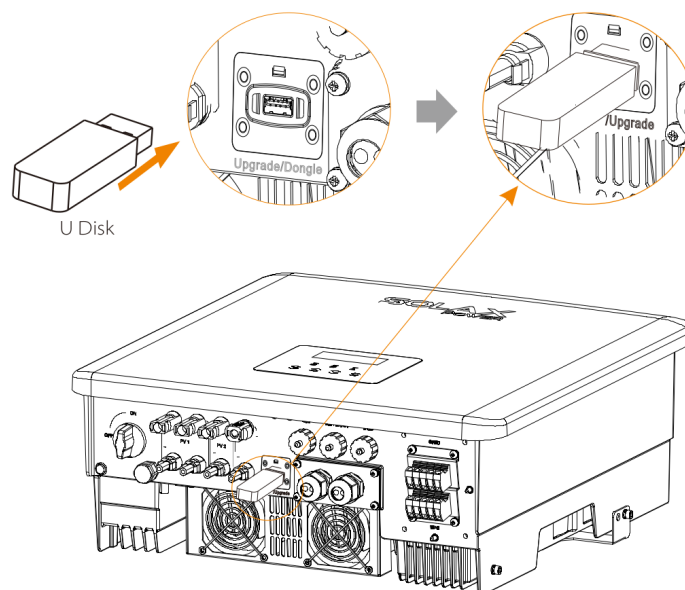
**Krok 2:** na měniči najdete *upgrade* konektor, vyjměte modul dohledového systému (Pocket WiFi / Pocket 4G / Pocket LAN) a zasuňte flash disk.

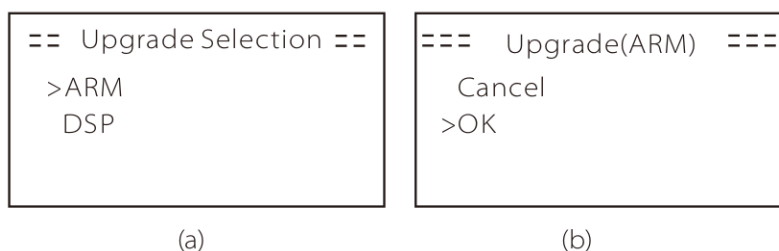
**Krok 3:** na LCD displeji vstupte do nabídky *update* jak zobrazeno níže (a). Pomocí tlačítek nahoru a dolů vyberte ARM a stiskněte OK – zobrazí se verze software.

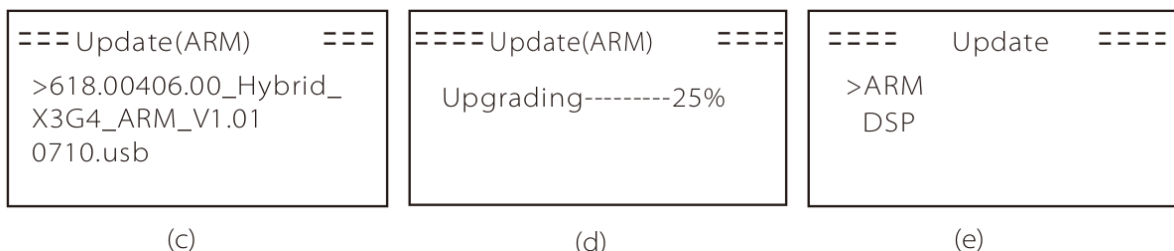
**Krok 4:** Potvrďte verzi nového firmware a vyberte verzi firmware. Aktualizační proces zabere zhruba 20 vteřin (d). Po dokončení aktualizace se LCD displej vrátí na stránku *Update*.
